## SPORTVLIEGTUIG VEROORZAAKT GEVAARLIJKE SITUATIE BIJ SCHIPHOL

Nummer voorval:	2010057
Classificatie:	Ernstig incident
Datum, tijd <sup>2</sup> voorval:	6 augustus 2010, 10.30 uur
Plaats voorval:	Plaatselijk luchtverkeersleidingsgebied Schiphol
Registratie:	PH-BZN
Type luchtvaartuig:	Fuji FA-200-180AO
Soort luchtvaartuig:	Eenmotorig propellervliegtuig
Soort vlucht:	Pleziervlucht
Fase van de vlucht:	En route
Schade aan luchtvaartuig:	Geen
Aantal bemanningsleden:	Twee
Aantal passagiers:	Twee
Persoonlijk letsel:	Geen
Overige schade:	Geen
Lichtcondities:	Daglicht

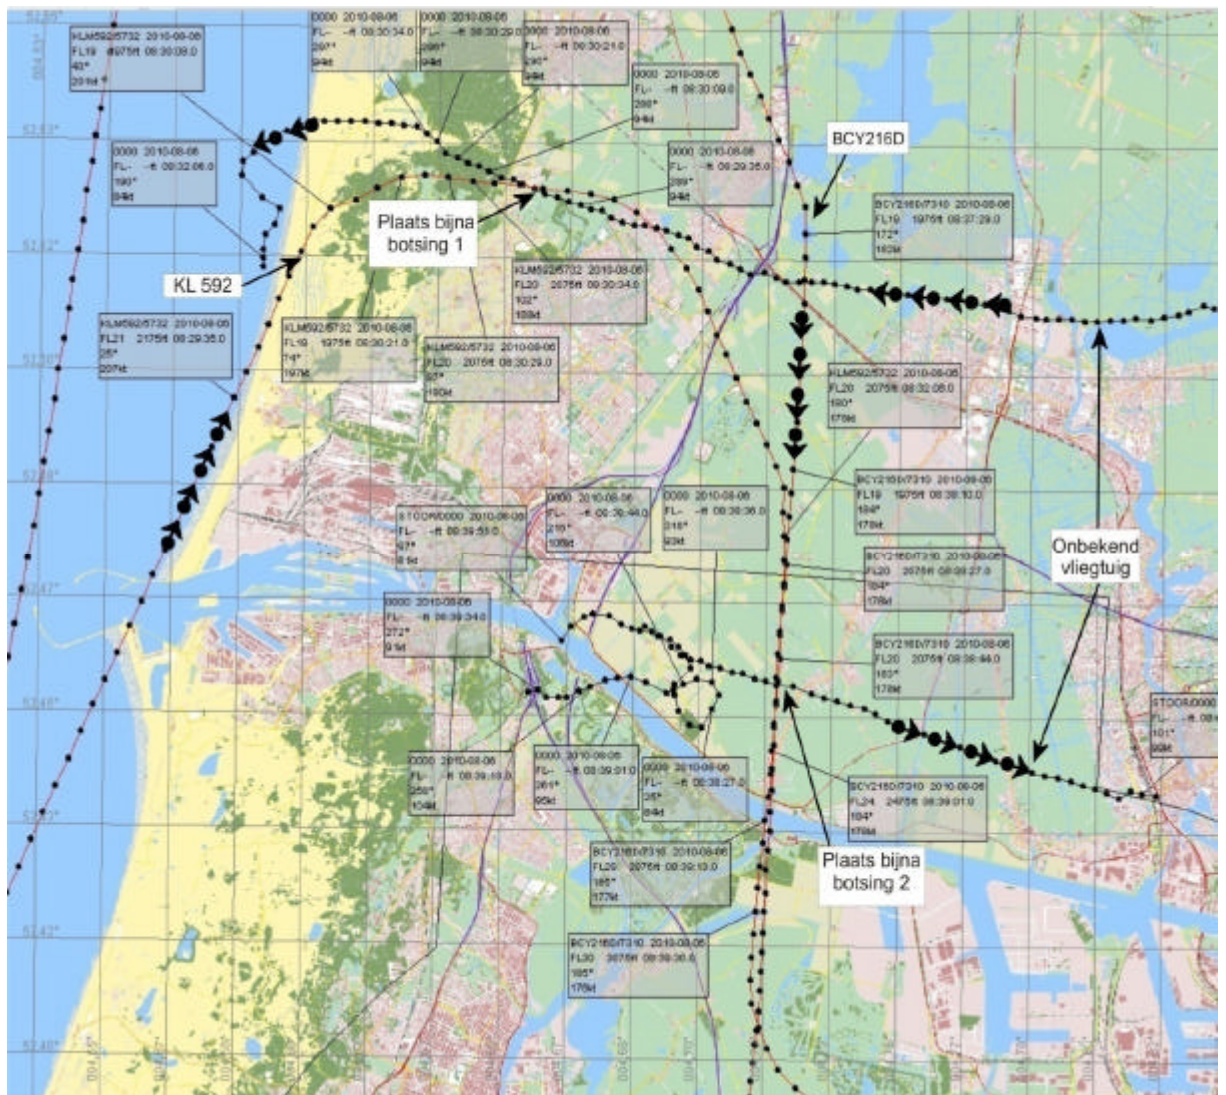
Tijdens de klim zag de bemanning het vliegtuig uit oostelijke richting, schuin onder hun vliegtuig door vliegen (zie figuur 1). Het hoogteverschil schatten zij op ongeveer 100 voet (30 meter). Zij omschreven het vliegtuig als een sportvliegtuig, een laagdekker, met rode en witte kleuren. De bemanning van KL592 gaf het voorval meteen door aan de luchtverkeersleiding. Deze kon het betreffende sportvliegtuig niet identificeren omdat het zich niet had gemeld op de frequentie van de luchtverkeersleiding en het sportvliegtuig alleen op de primaire radar zichtbaar was waardoor geen identificatie mogelijk was en ook geen hoogte-informatie beschikbaar was. Het sportvliegtuig was af en toe op de radar zichtbaar. De luchtverkeersleiding waarschuwde andere vliegtuigen die achter KL592 vlogen, dat er onbekend vliegverkeer in de buurt van de naderingsroute van baan 18R vloog.

Op het moment dat BCYD216D begon met de eindnadering, kreeg de bemanning een automatische waarschuwing voor mogelijk botsingsgevaar. Eerst de waarschuwing "traffic, traffic" (TCAS TA), meteen gevolgd door het advies "monitor vertical speed" (TCAS RA) en na enkele seconden gevolgd door het advies "climb, climb" (TCAS RA). Dit advies werd meteen door de bemanning opgevolgd. Op dat moment zag de bemanning op het TCAS-scherm dat het onbekende vliegtuig ongeveer 200 voet lager en op een afstand van ongeveer 2-2,5 mijl rechts van hen in hun richting vloog. De bemanning brak de eindnadering af en kreeg op hun verzoek toestemming van de luchtverkeersleiding om te klimmen naar 3000 voet om vrij te blijven van het onbekende vliegtuig. Vervolgens kreeg BCY216D instructies voor de nadering en landing op een andere landingsbaan (zie figuur 1).

Figuur 1: routes van KL592 en BCY216D en het onbekende vliegtuig

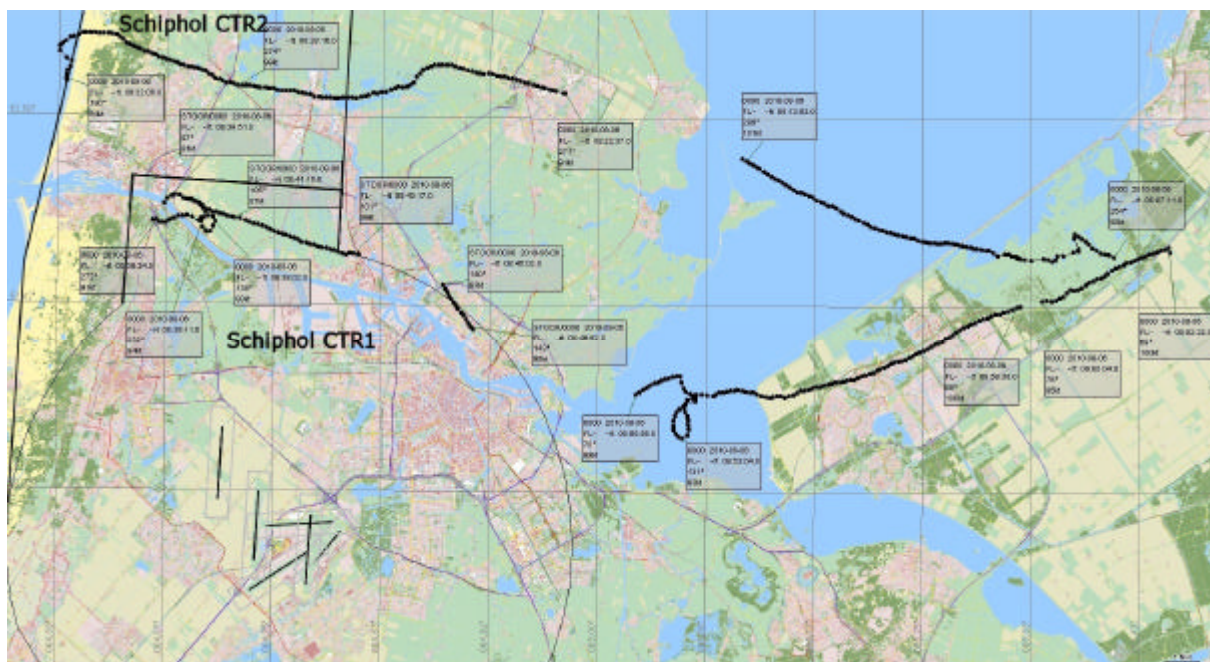
Uit de radarbeelden van LVNL bleek dat een onbekend vliegtuig omstreeks 10.07 uur in de buurt van vliegveld Lelystad op het radarscherm verscheen. In het label<sup>8</sup> waren geen viercijferige transpondercode en hoogte zichtbaar. Het vliegtuig vloog globaal in westelijke richting over het IJsselmeer en verdween omstreeks 10.13 uur tussen Marken en Volendam van het radarscherm. Omstreeks 10.22 uur was een vliegtuig boven Purmerend op het radarscherm zichtbaar. Dit vliegtuig vloog met een westelijke koers naar de kust en maakte ter hoogte van Castricum een linkerbocht om vervolgens boven zee in zuidelijke richting verder te vliegen. Omstreeks 10.32 uur verdween dit vliegtuig van het radarscherm. Op basis van de radargegevens, de verklaringen van bemanning van KL592 en de gegevens uit de TCAS-computer kan worden geconcludeerd dat het vliegtuig op dat moment in de Schiphol CTR2 vloog (zie figuur 3).

Omstreeks 10.39 uur was op het radarscherm een vliegtuig te zien dat ter hoogte van Velsen twee rondjes maakte en vervolgens in oostelijke richting verder vloog. Dit vliegtuig vloog ten noorden van het Noorzeekanaal in de Schiphol CTR1. Het verdween bij Zaandam weer van het radarscherm om vervolgens ten oosten van Amsterdam, boven het IJmeer, weer op het scherm te verschijnen. Het vliegtuig vloog in de richting van vliegveld Lelystad waar het omstreeks 11.02 uur van het radarscherm verdween (zie figuur 3).

Figuur 3: route van het onbekende vliegtuig (PH-BZN)

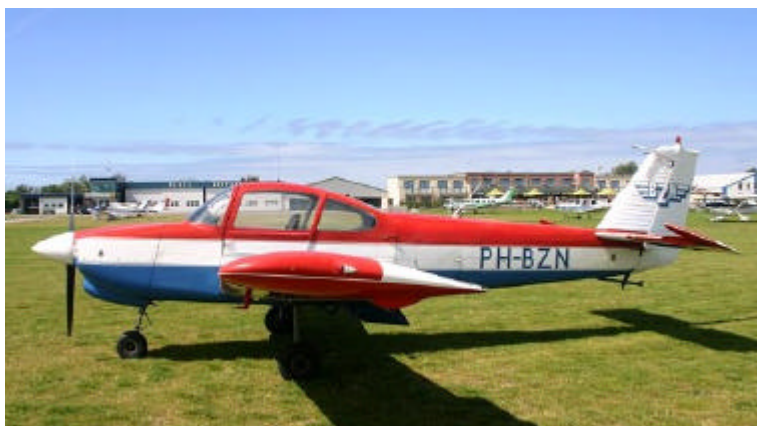
*Figuur 4: PH-BZN (bron M. de Bruijn)*

De PH-BZN is een eenmotorig propellervliegtuig, model laagdekker, voorzien van vier zitplaatsen van het merk en type Fuji FA-200-180AO (zie figuur 4).

Inspecteurs van de Inspectie Verkeer en Waterstaat hebben het vliegtuig op 24 augustus 2010 geïnspecteerd. Daarbij is onder andere geconstateerd dat de transponder naar behoren werkte. Er werden wel enige technische defecten aan het vliegtuig geconstateerd maar deze hadden geen relatie met het voorval.
