## SPORTVLIEGTUIG VEROORZAAKT GEVAARLIJKE SITUATIE BIJ SCHIPHOL

Nummer voorval:	2010057
Classificatie:	Ernstig incident
Datum, tijd <sup>2</sup> voorval:	6 augustus 2010, 10.30 uur
Plaats voorval:	Plaatselijk luchtverkeersleidingsgebied Schiphol
Registratie:	PH-BZN
Type luchtvaartuig:	Fuji FA-200-180AO
Soort luchtvaartuig:	Eenmotorig propellervliegtuig
Soort vlucht:	Pleziervlucht
Fase van de vlucht:	En route
Schade aan luchtvaartuig:	Geen
Aantal bemanningsleden:	Twee
Aantal passagiers:	Twee
Persoonlijk letsel:	Geen
Overige schade:	Geen
Lichtcondities:	Daglicht

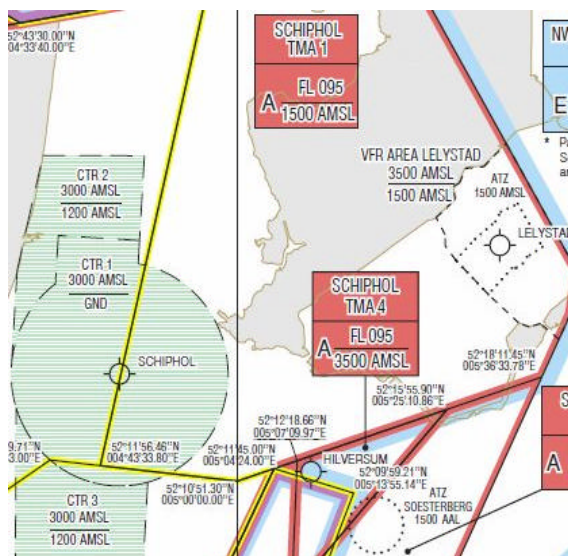
Figuur 2: luchtruimstructuur bij Schiphol

Het plaatselijk luchtverkeersleidingsgebied van Schiphol bestaat uit drie delen: CTR1, CTR2 en CTR3 (zie figuur 2). CTR1 heeft de verticale afmeting vanaf de grond tot een hoogte van 3000 voet, CTR2 en CTR3 beginnen op een hoogte van 1200 voet en lopen door tot een hoogte van 3000 voet. Het plaatselijk luchtverkeersleidingsgebied van Schiphol is geclassificeerd als luchtruim klasse C. Dit houdt, zoals eerder vermeld, onder andere in dat tweezijdig radiocontact met en toestemming van de verkeersleiding verplicht zijn in dit luchtruim.

Rondom het plaatselijk luchtverkeersleidingsgebied van Schiphol, ligt het naderingsverkeersleidingsgebied Schiphol (TMA). TMA1 begint op 1500 voet en strekt zich uit tot een hoogte tot FL095<sup>6</sup>. Het naderingsverkeersleidingsgebied Schiphol (TMA) is geclassificeerd als luchtruim klasse A wat onder andere inhoudt dat er geen VFR-verkeer<sup>7</sup> is toegestaan.

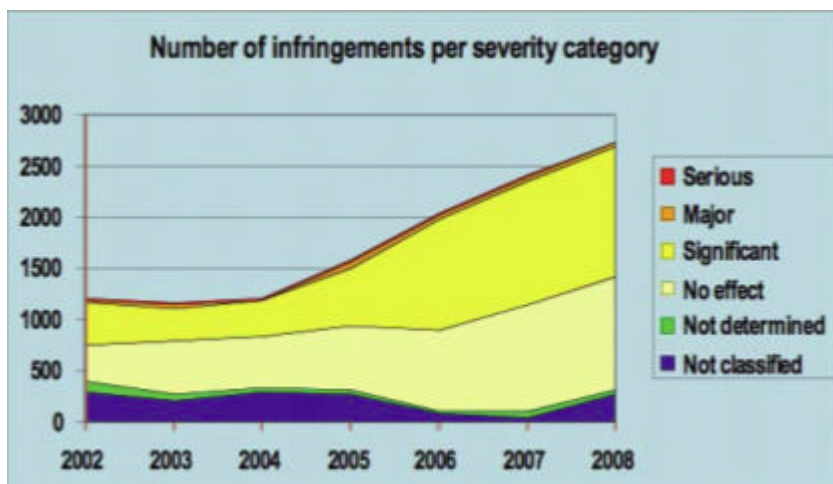
Figuur 5: aantal airspace infringements in Europa (bron Eurocontrol)

Onderstaande figuur toont het aantal ‘infringements’ binnen Europa

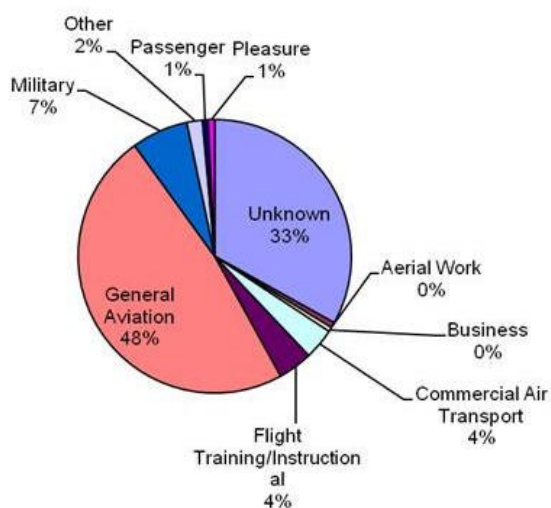
Figuur 6: aantal airspace infringements in Nederland 2007-2010 (bron IVW)

Uit gegevens van de Inspectie Verkeer en Waterstaat blijkt dat deze voorvallen ook regelmatig voorkomen in het Nederlands luchtruim. In de periode van 2007-2010 zijn er 762 meldingen van 'airspace infringements' gedaan. Nagenoeg de helft, 366 gevallen, is veroorzaakt door recreatieve luchtvaart. Mogelijk is dit percentage nog hoger omdat van 33% de veroorzakers onbekend is gebleven.

Uit onderzoek blijkt dat meer dan de helft van deze voorvallen wordt veroorzaakt door de recreatieve luchtvaart die onder VFR-omstandigheden vliegt. Uit het genoemde rapport komt naar voren dat er geen eenduidige oorzaak aan te wijzen is, maar dat de navigatie- en communicatievaardigheden van de piloten van deze vliegtuigen een grote rol speelt. De diverse betrokken partijen onderkennen het gevaar van 'airspace infringement' en hebben daarom in 2006 op initiatief van Eurocontrol, een actieplan opgesteld om het aantal 'infringements' in Europa te verminderen waarbij vertegenwoordigers van IAOPA<sup>14</sup>, IATA<sup>15</sup>, AEA<sup>16</sup> en Eurocontrol betrokken zijn. Het actieplan behelst een pakket van aanbevolen acties (recommended actions) en voorgestelde acties (proposed actions) aan alle betrokken
